Het de Ruyter-wapenschild opnieuw gerestaureerd.

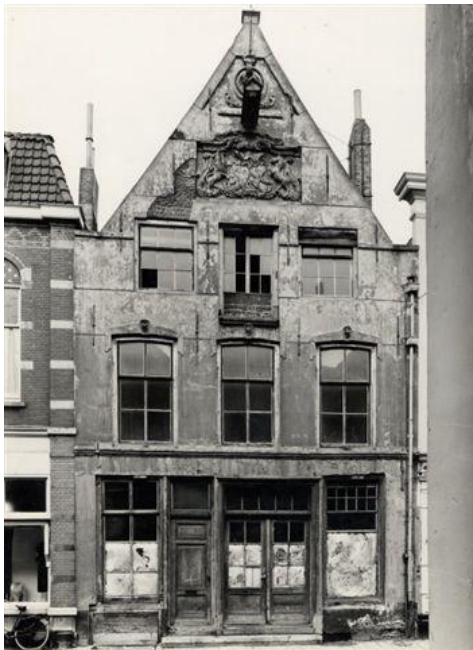
*afb. 1 het pand aan de Nieuwendijk voor de restauratie van 1964 ( col. Gemeentearchief Vlissingen )*

Er bestaat een foto, die gemaakt is van de voorgevel van het pand in 1964.( afb. 1 )

Daarop is het ornament te zien in een slechte staat. De voorkant van de kroon is verdwenen, en de kop van de leeuw lijkt ook nogal aangetast. Boven de krul is de hijsbalk aanwezig, maar wat het nog interessanter maakt, is dat daarboven nog een tweede gevelversiering aanwezig is, die de gehele topgevel van het pand vult. De voorstelling is niet geheel duidelijk, maar blijkens een beschrijving in het Vlissings Archief gaat het om een ovaal met een bos touw.

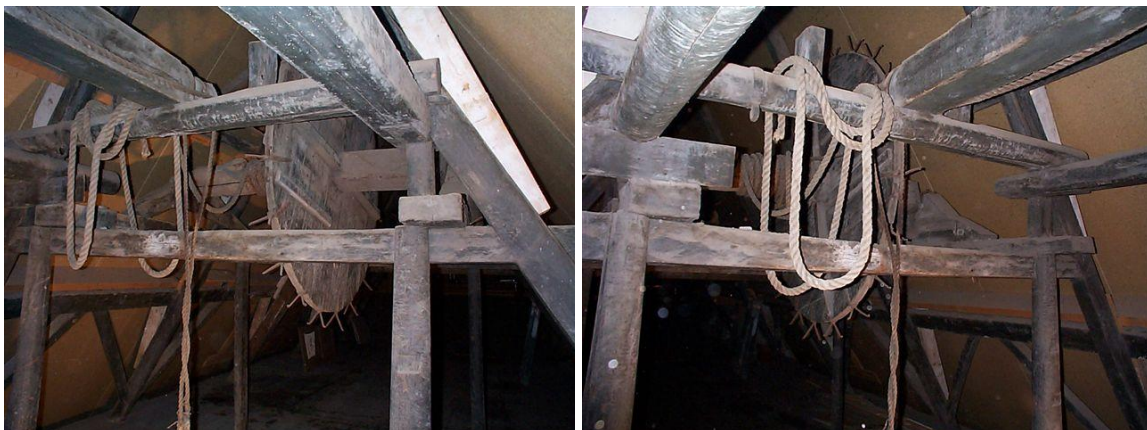
*afb 2. de hijsstoel op de zolder (foto col. Gemeentearchief Vlissingen)*

De achterkant is nu geheel geschilderd met oranje loodmenie, maar daar onder zit nog de oude verf, een groenachtig zwart wat eveneens aanwezig is op de hijsstoel, die nog op de zolder van het pand aanwezig is . Een unieke constructie . (afb. 2)

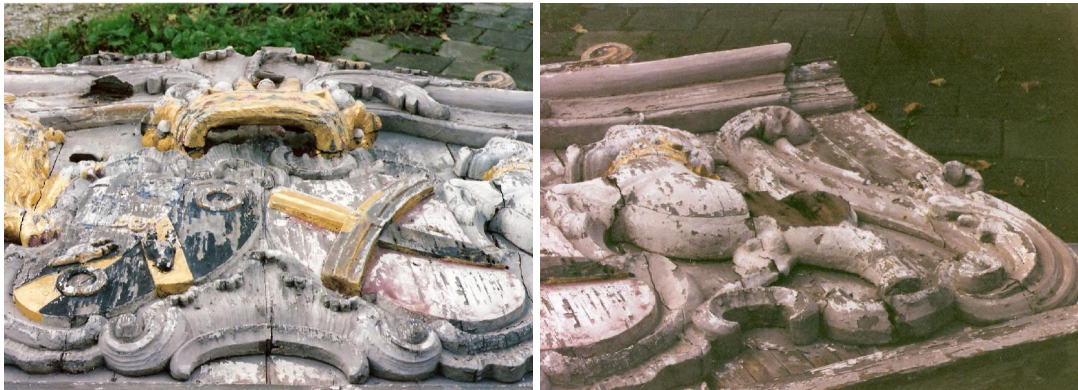
Begin jaren '90 was het ornament erg verveloos geworden. Een Middelburgs bedrijf heeft het ornament toen gerestaureerd. Van de staat voor de toenmalige restauratie bezit de familie

Loontjens een serie foto's waarop te zien is dat er inmiddels veel rotte plekken in de gevelversiering zitten.

*Het gevelornament voor de restauratie van begin jaren '90. ( archief familie Loontjens)*

Opnieuw is het toen geschilderd door de heer P. van Liere. Het werd toen –na restauratie- in de grondverf bij hem aangeleverd en zag er perfect uit, zoals op de foto's in het archief van de familie Loontjens te zien is. Op 15 januari 1994 kon het opnieuw in de gevel worden geplaatst.

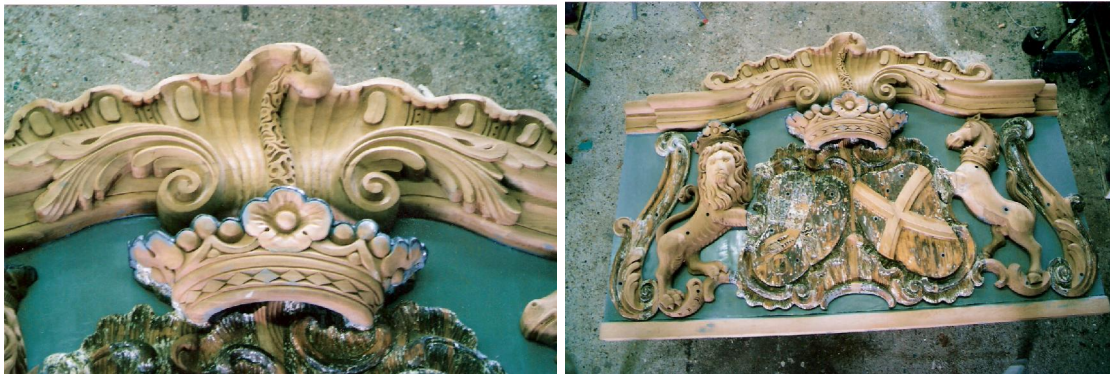
Dat viel nog niet mee want de oorspronkelijke stukken moesten we met pur-schuim aan elkaar plakken om nog wat vorm te kunnen behouden. Alle stukken zijn met de hand, op het zicht met behulp van krompassers uitgekap in Amerikaans Red Cedar. Een tamelijk zachte, uiterst duurzame houtsoort die ideaal is voor dergelijke buitenornamenten.

De leeuw en het paard alsmede de kroon zijn door mijzelf nagemaakt conform het origineel .

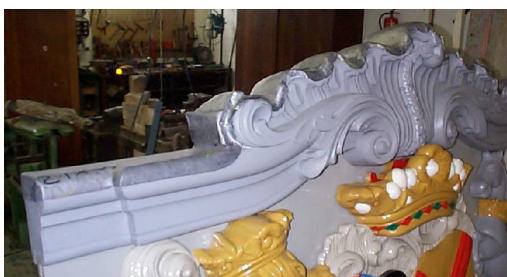
*de loden kap op de bovenste krul*

Op de kop van de leeuw, de kroon en de bovenste krul is opnieuw een loden kap aangebracht, zoals die er vroeger ook op zat, maar in de jaren '60 verwijderd is. Hiervoor is speciaal, uit Engeland geïmporteerd, op zand gegoten bladlood gebruikt. De firma die het lood leverde deelde ons mee, dat wij de eerste afnemer van dit materiaal waren op het Europese vasteland en verzocht ons, als het werk klaar was foto's te sturen van wat wij er zoal mee gedaan hadden. Dan konden ze dit op hun website zetten.

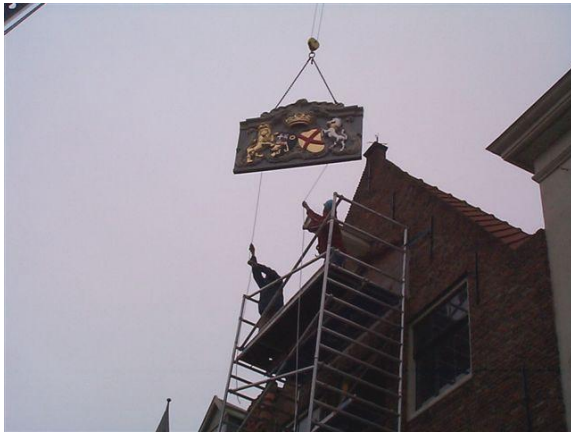
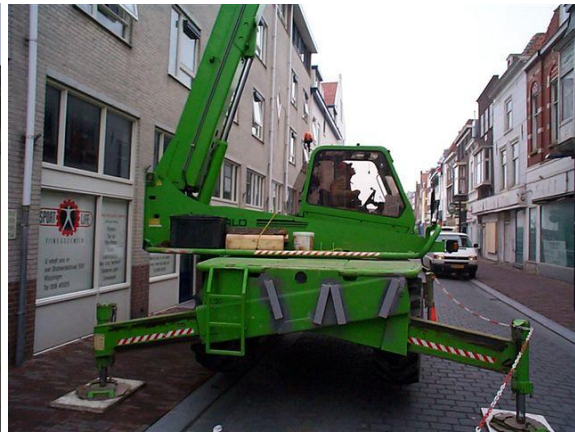
Op 24 november 2005 kon het ornament opnieuw in de gevel worden geplaatst. Het moet nu weer vele jaren mee kunnen, bij regelmatig onderhoud van het schilderwerk zelfs vele tientallen jaren.

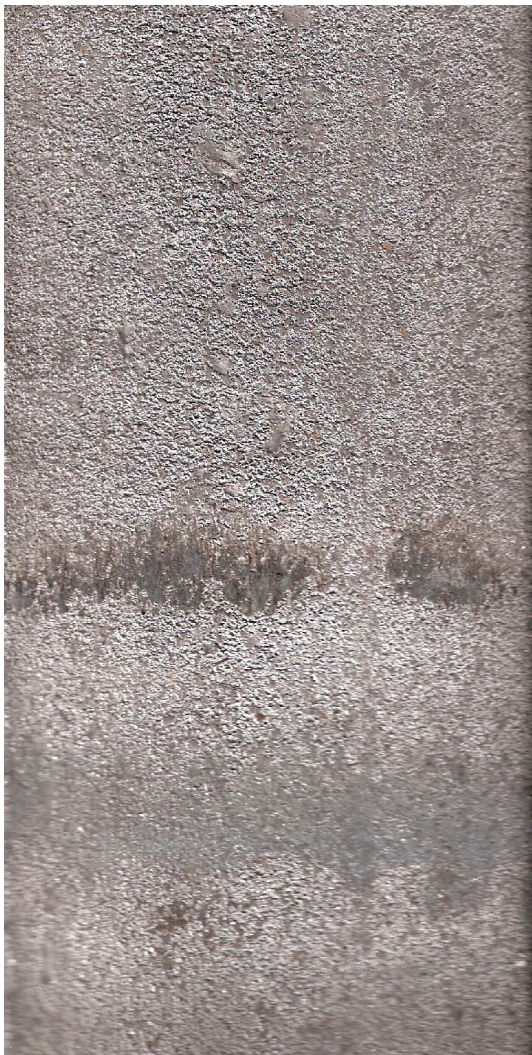
*Engels gegoten lood*
